**INFORME TECNICO**

**CANTERAS DE CANTESUR Y EL DIQUESITO.**

**ELABORADO POR EL GRUPO DEL PROYECTO XIII.3 DEL PROGRAMA  
CYTED**

**JUNIO 30 DEL 2005**

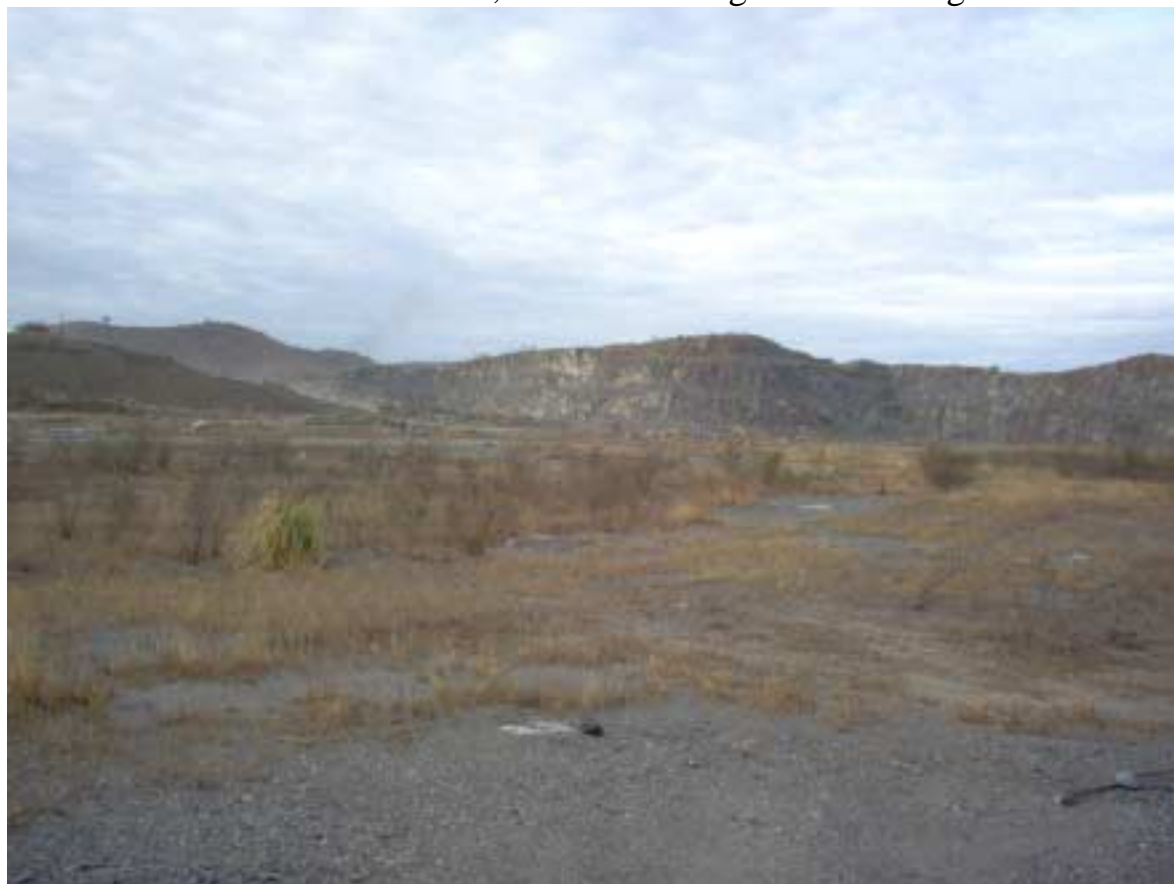
Figura 1

As bancadas da pedreira apresentam uma altura média de 12 a 10 m conforme nos foi informado, conforme figura 1 e figura 2

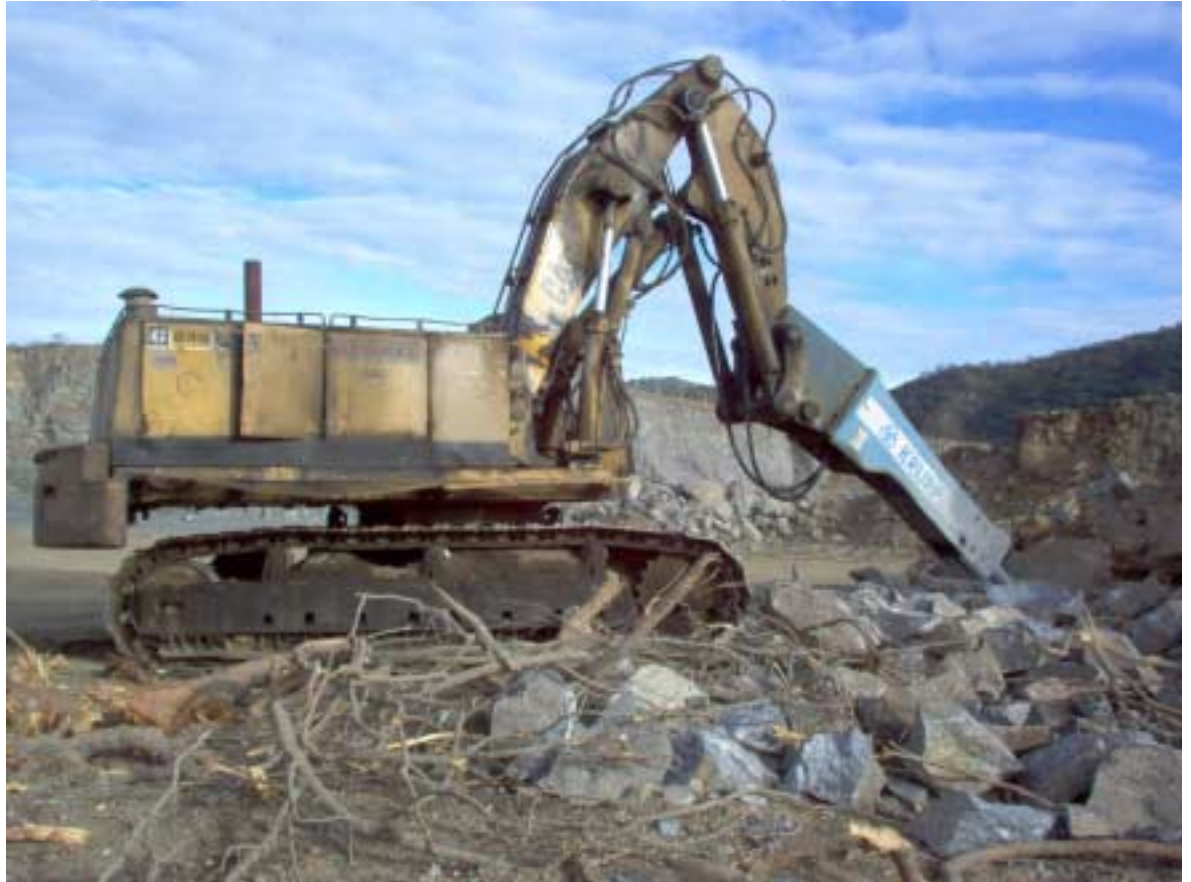
Figura 3.

- O desmorte secundário é feito com a utilização de um rompedor hidráulico de fabricação Krupp, montado sobre trator, não havendo a utilização de desmorte secundário por explosivos, conforme nos foi informado. Vide figura 3.

- A rocha, conforme se pode observar nas considerações geológicas, e nas fotos que ilustram esse relatório, apresenta-se extremamente fraturada, identificando-se mais de quatro famílias de descontinuidades em todas as bancadas expostas. Assim, recomenda a boa técnica que, para evitar o ultralancamento, dada a proximidade das habitações que a circundam, seja utilizada uma razão de carregamento tão baixa que, mais que fraturar o maciço, em verdade produz o deslocamento dos blocos naturais em que se apresenta já fraturado. Isto é evidenciado nas fotos a seguir números 3

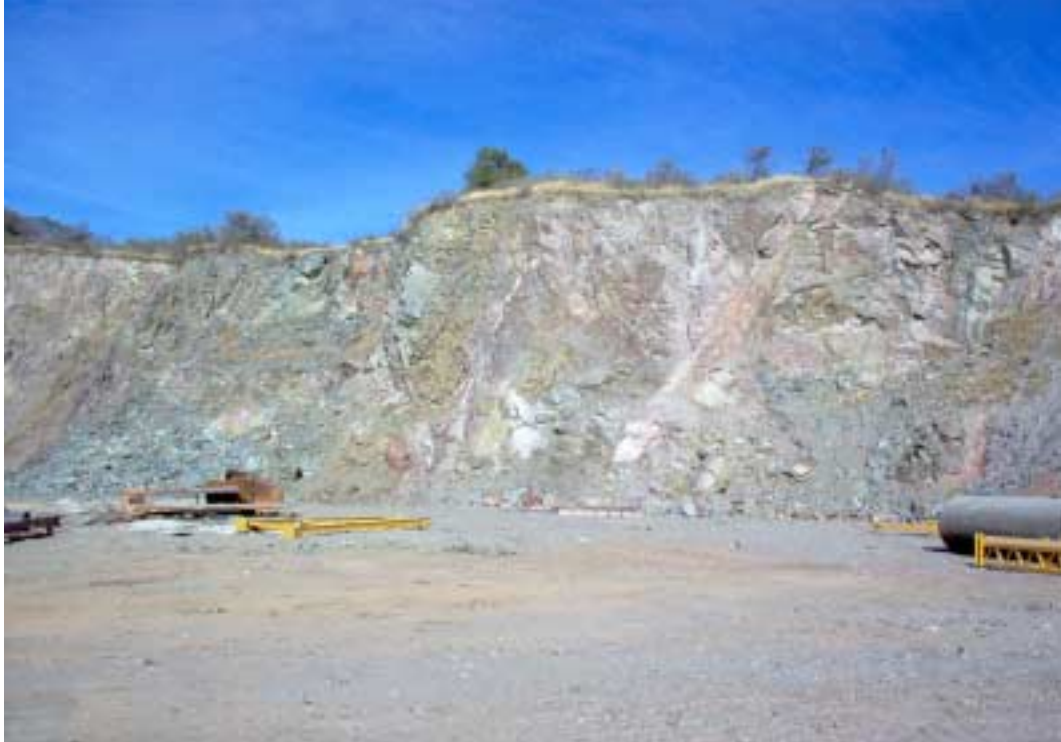
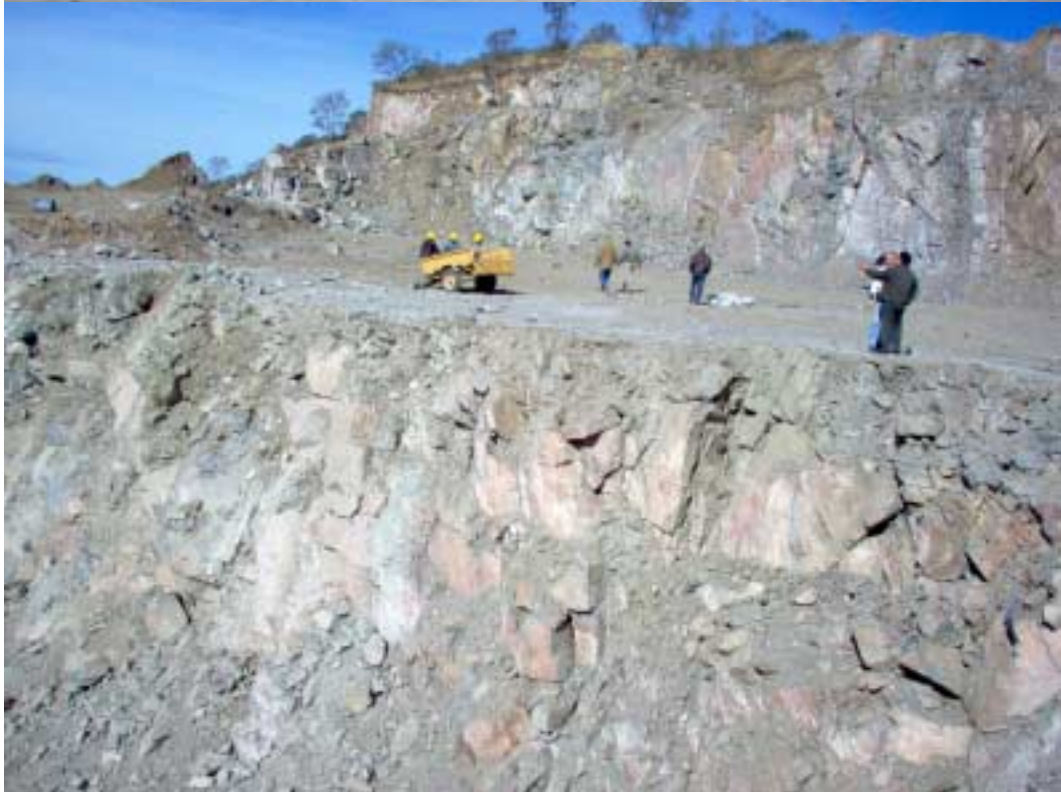
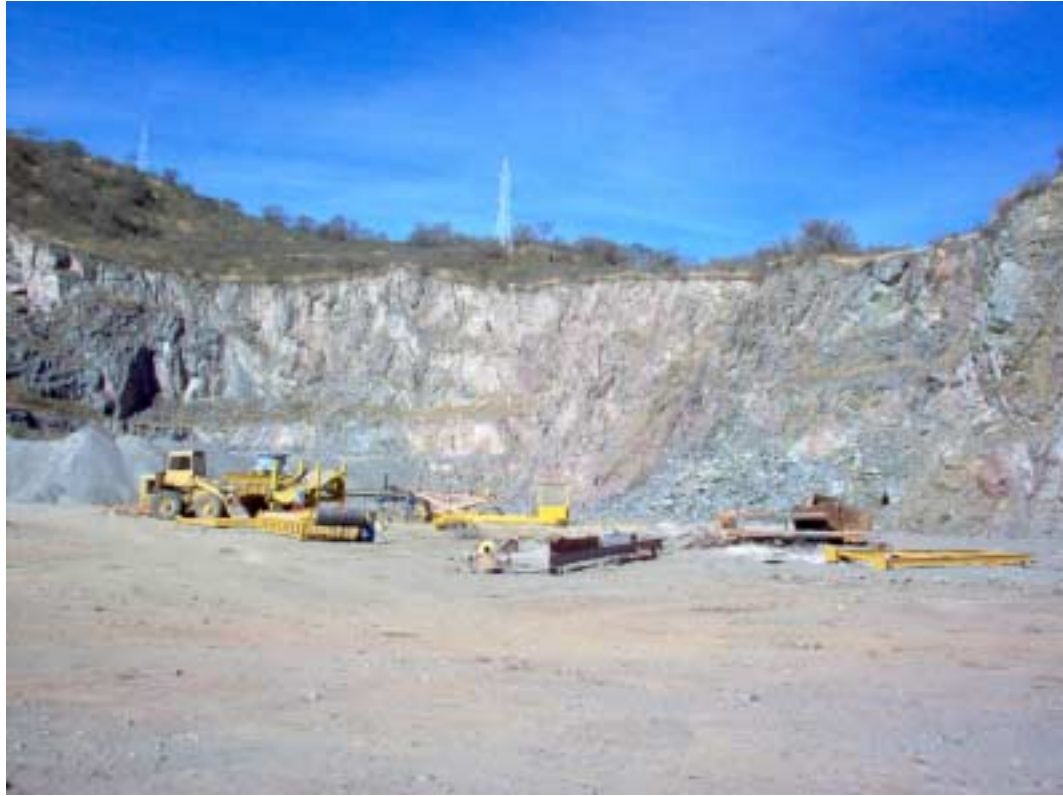
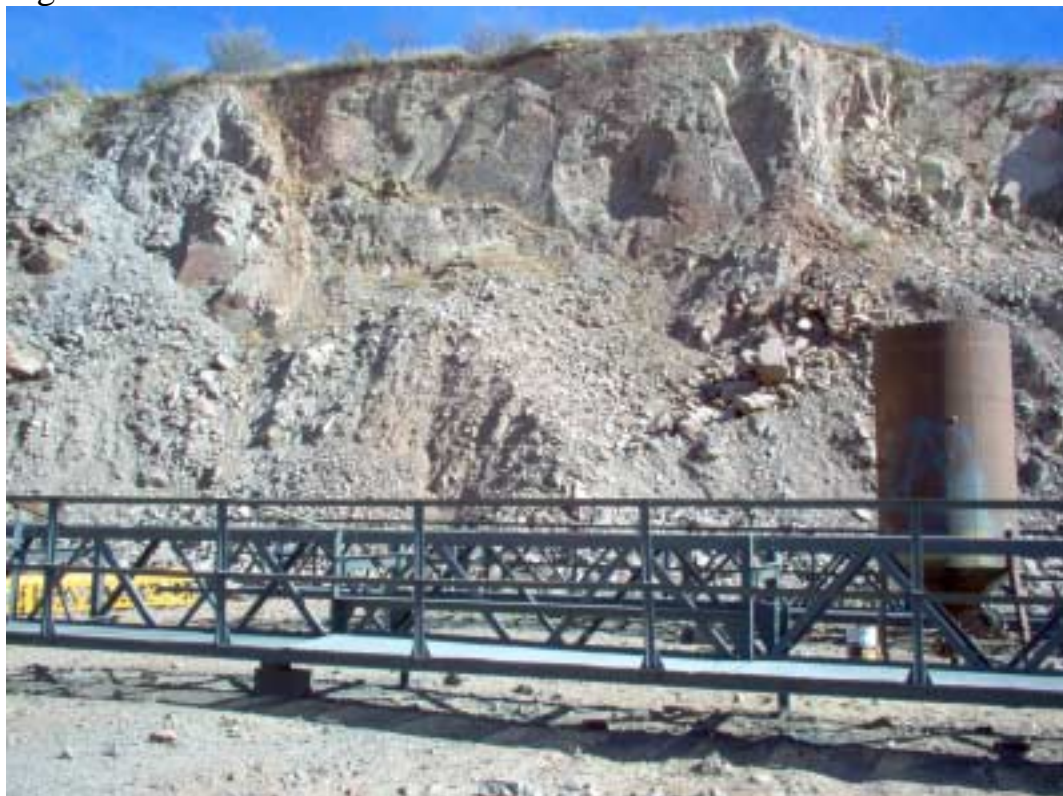
As bancadas da pedreira apresentam uma altura media muito variável, havendo taludes antigos de mais de cem metros em nossa avaliação. Vide figura 4, 5, 6 y 7

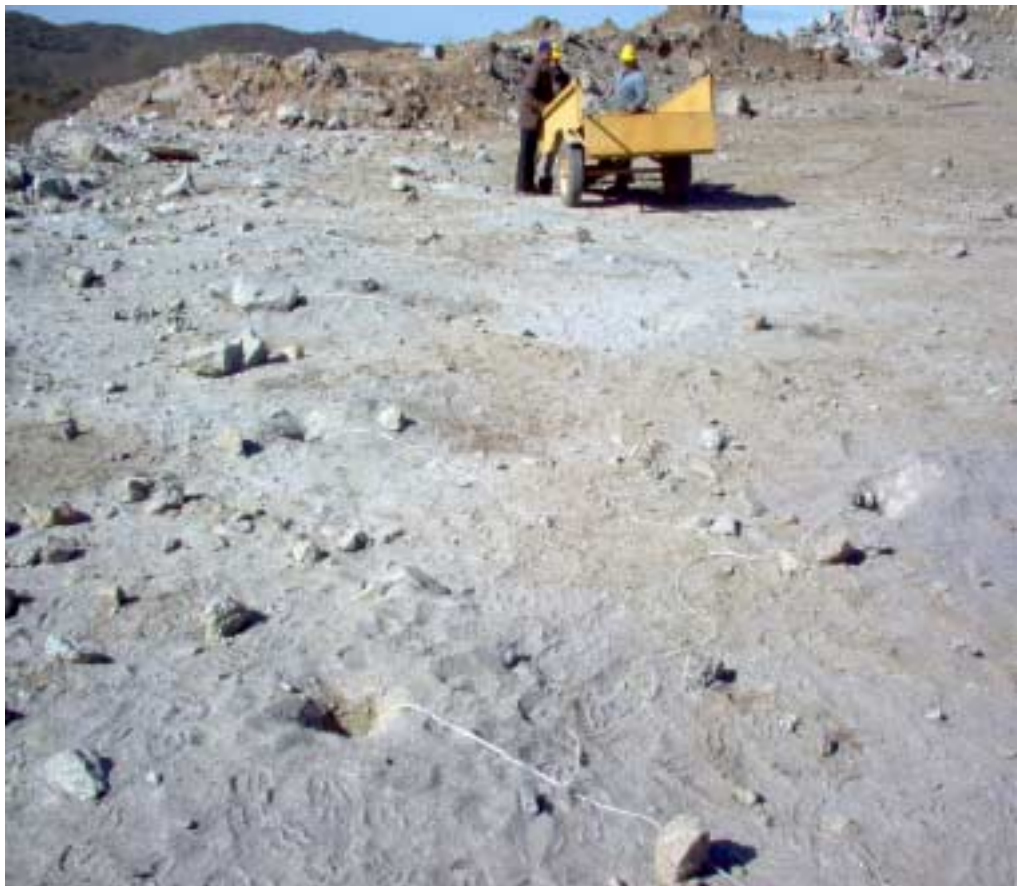
- Na pedreira, no momento da visita, utilizavam explosivo a granel (ANFO), numa razão de carga declarada de  $270\text{g/m}^3$ . Isto lhes permite um fraturamento maior, reduzindo a necessidade de fogo secundário, que de qualquer forma seria inevitável tendo em vista o tamanho dos blocos naturais definidos pela estrutura do maciço, e sua alta resistência mecânica.
- Utilizam como iniciadores, espoletas elétricas. Vide figura 9

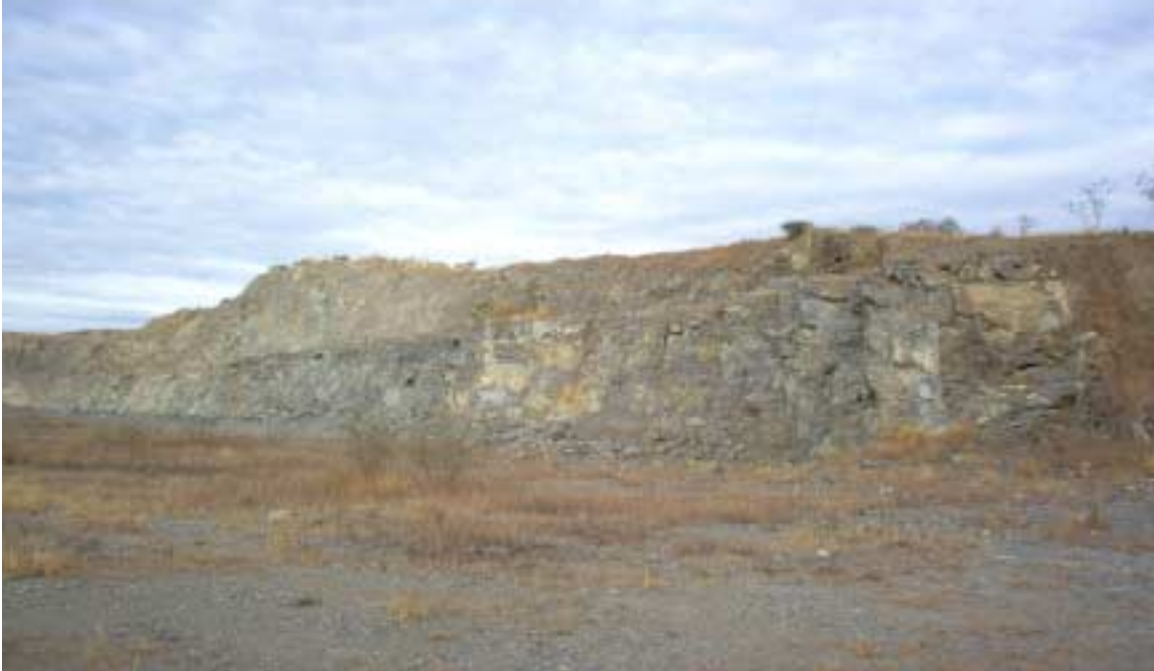
Fig #10

Cantera CANTESUR .- Actualmente en plena etapa de explotación con escalones de 10 m de altura y taludes aproximadamente de 75 grados . Se observa una situación de aparente estabilidad , aunque por la alta intensidad en la fracturación podrian producirse desprendimiento de pedazos de roca .

El macizo rocoso esta atravesado por una falla, lo que unido al grado de agrietamiento crea condiciones potenciales de peligrosidad. El grado de deterioro aparente del macizo no es significativo, aunque se carece de estudios al respecto.

Teniendo en cuenta la posible vida util de esta cantera se recomienda realizar algunos estudios geomecanicos del macizo, los que seran validos para el futuro desarrollo de esta obra. Las principales características geomecanicas a evaluar serian: resistencia a compresion, intensidad y características del agrietamiento y la estimacion de la resistencia del macizo.

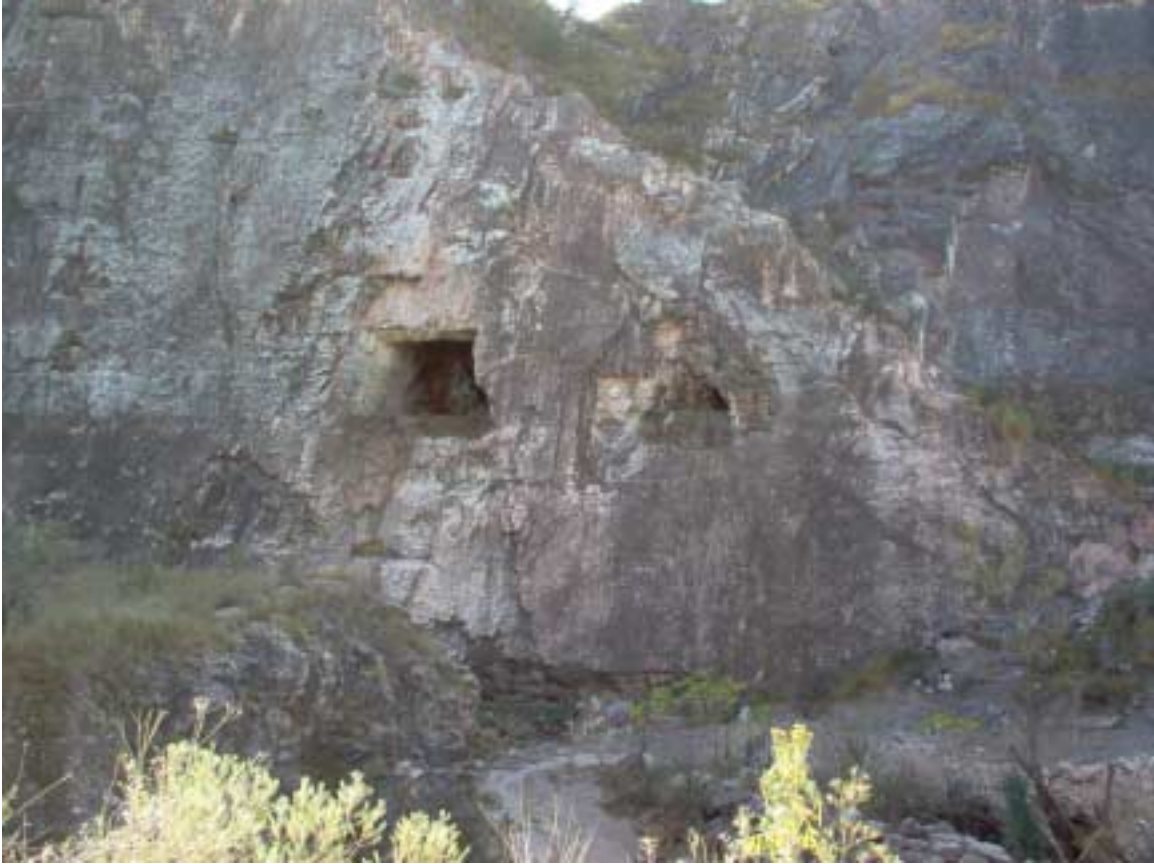
Fig #11

Cantera Vieja Minetty. – No se explota , fue abandonada y en la actualidad se presentan farallones de gran altura y casi verticales . El macizo se puede clasificar como medianamente fracturado y en algunos sectores esta deteriorado por la accion de los agentes atmosfericos.

En esta cantera algunas personas van a sacar material para su venta , lo que puede producir condiciones de peligro.

Ademas en uno de los farallones existen dos excavaciones de mediana y gran seccion estando su entrada en buena condiiones .

Para esta cantera se recomienda realizar una inspeccion tecnica en los lugares que presentan mayor peligrosidad (farallones altos, con deterioro del macizo y mayor intensidad de agrietamiento y excavaciones laboreadas ), ya que en ellos podrian, en caso de manifestarse inestabilidad, provocar desplazamientos del macizo.
